Evaluasi Putusnya *Mooring Wire* di Kapal MT. Luna Erawan Pada Saat Sandar Di *Jetty 1 Cilacap*

How to Handle the *Mooring Wire Breaks* on MT Ships. Luna Erawan while docking at *Jetty 1 Cilacap*

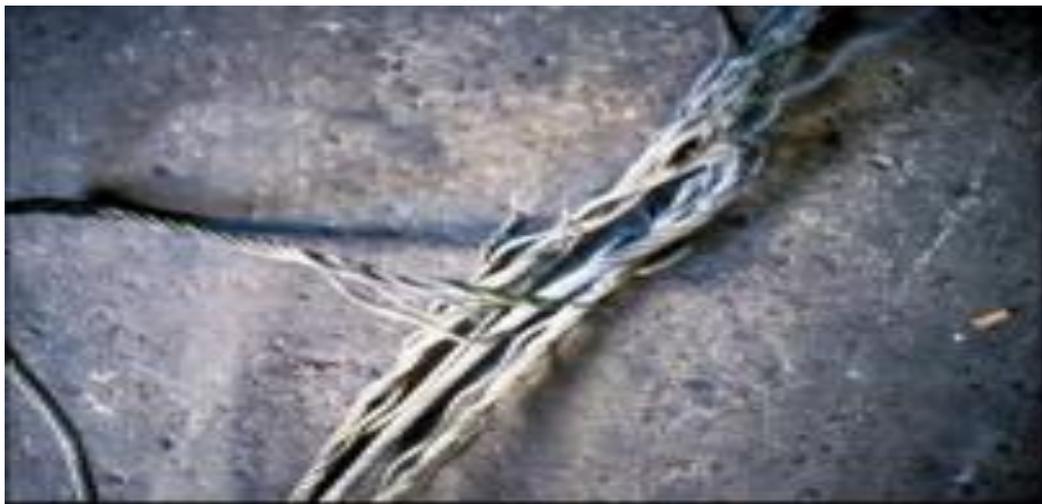
Sekitar pukul 23.00 juru mudi melaporkan kepada perwira jaga yang pada saat itu melakukan dinas jaga ialah mualim III bahwa tali bagian depan yaitu 2 *head line* telah putus sebagaimana yang terlihat pada *figure 2*. Perwira jaga segera melaporkan hal tersebut kepada *Chief Officer*. Kemudian *Chief Officer* memerintahkan perwira jaga untuk mematikan pompa dan menutup *valve cargo*, kemudian memberitahukan hal tersebut kepada Nakhoda. Nakhoda yang sudah telah *standby* langsung menghubungi terminal mengkonfirmasi bahwa *discharge* dihentikan sementara akibat angin yang cukup kencang dan *head line* kapal yang putus. Akibat cuaca yang ekstrim angin terus naik hingga mencapai 30 - 35 knots. Seiring dengan hal tersebut 1 tali *spring line* depan dan 1 *breast line* depan ikut putus. Nakhoda langsung mengumumkan melalui *Public Adressor* untuk melaksanakan *short notice* pada pukul 23.06.

Gambar 2. *Mooring wire* bagian *head line* yang putus
Source : Dokumen kapal, 2022

Mooring wire MT Luna Erawan tidak terawat dan sudah tidak layak digunakan. *Mooring wire* MT Luna Erawan sudah berkarat dan kuning terlihat seperti tidak dilakukan perawatan rutin. Korosi disebabkan karena tidak adanya penutup untuk menutup *wire* tersebut sehingga *wire* tetap terkena hujan yang akhirnya menyebabkan *wire* tersebut menjadi karat dan korosi sehingga saat digunakan untuk penambatan kapal, saat ombak besar menerjang tentunya tali sudah kehilangan kekuatan untuk menahan beban yang ada hingga akhirnya *wire* tersebut putus. Selain itu, tidak ada tali *spare* yang disediakan untuk menjadi cadangan dalam penggunaan tali.

3. Upaya yang dapat dilakuakn guna mencegah terjadi putusnya *mooring wire* di kapal MT. Luna Erawan pada saat sandar
- a. Perawatan dan inspeksi rutin *wire* kapal
Melakukan perawatan dan inspeksi *wire* sesuai dengan PMS (*Plan Maintenance System*) berdasarkan *Mooring System Manafement Plan & Line Management Plan*. Seperti yang dijelaskan pada Tabel 1.

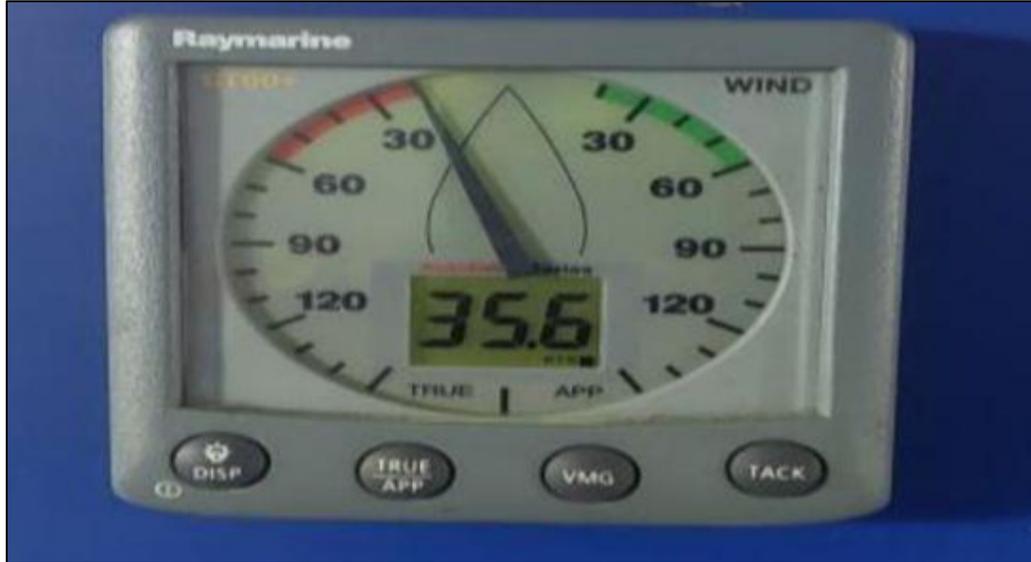
Figure 3. Anometer saat kejadian
Source :Dokumen kapal, 2022

Saat terjadi putusnya *mooring wire* MT Luna Erawan. Saat itu hujan turun dengan lebat dengan kekuatan angin mencapai 35 knots. Hal ini menyebabkan *mooring wire* MT Luna Erawan putus.

Berdasarkan observasi, wawancara dan dokumentasi pada saat kejadian terjadi hujan lebat disertai angin kencang di cilacap, hal ini dibuktikan dengan adanya kecepatan angin yang mencapai 35 knots yang tertera di anemometer. Akibat dari angin yang kencang dan hujan yang lebat menyebabkan air menjadi pasang dan arus pun menjadi lebih besar. Angin kencang pun menyebabkan gelombang laut (*sweel wave*) atau ombak menjadi lebih tinggi dan kencang sehingga menyebabkan kapal terombang ambing. Ombak besar menghantam kapal dari arah haluan kapal. Ombak yang menghantam haluan kapal pun mempengaruhi posisi dan kondisi tali tambat yang ada. Dimana saat terkena ombak kekencangan tali pun akan semakin bertambah dan tersentak hingga kapal terdorong mundur. Akibat terpaan ombak dan juga kondisi tali yang sudah korosi sehingga menyebabkan 2 tali *head line* putus terlebih dahulu. Kemudian disusul dengan putusnya tali lainnya hingga hanya tersisa 2 *stern line* yang dapat diselamatkan.

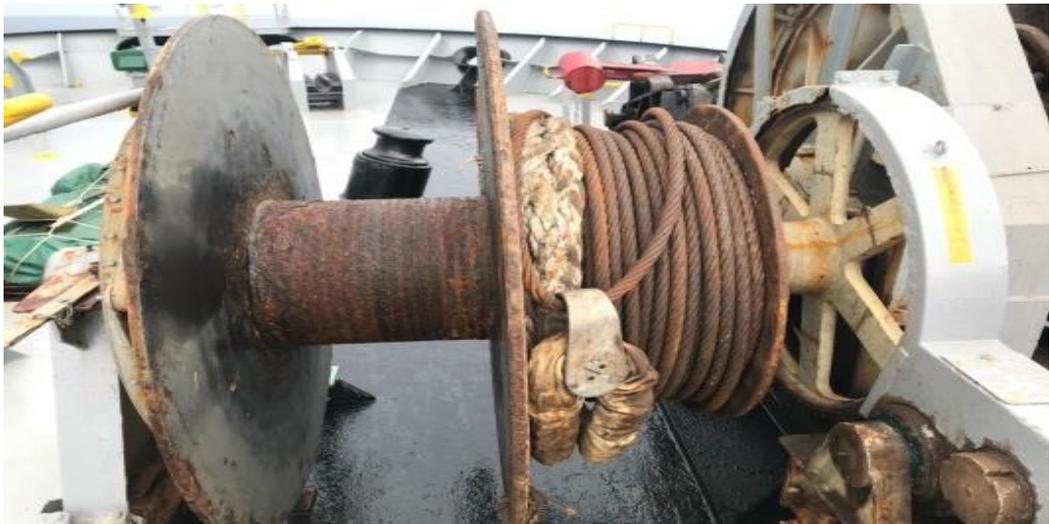
Berdasarkan hasil pengamatan, peneliti menemukan bahwa keadaan fasilitas penunjang MT Luna Erawan dalam keadaan yang buruk. Kondisi tali (*mooring wire*) terlihat berkarat dan tidak terurus. Selain itu untuk tali cadangan juga tidak tersedia di kapal MT Luna Erawan.

Gambar 4. Anometer saat kejadian
Source :Dokumen kapal, 2022
