## Analisis Terjadinya Tumpahan Minyak di MV Federal Oak

## Analysis of the Occurrence of in Oil Spill Cases on the MV Federal Oak

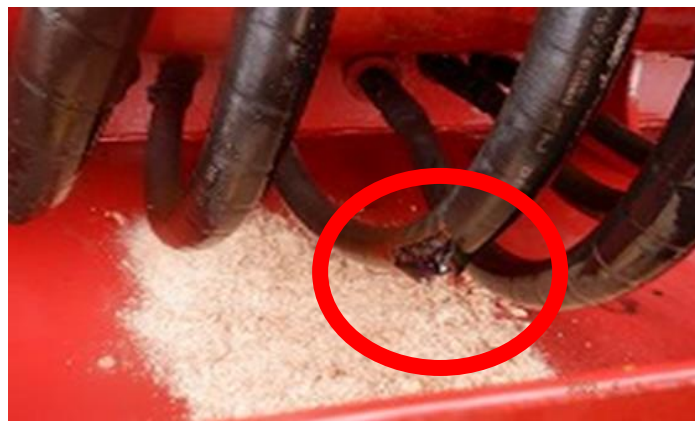
Gambar 1. Pecahnya *flexible hose*  
Source: Dokumen kapal (2022)

Kejadian tumpahan minyak terjadi dalam 2 hari berturut-turut. Yang pertama, pada tanggal 05 Mei 2022, Jam 09.30 waktu setempat. Hal ini bermula pada proses pembersihan ulang palka. Pada proses ini membuat kru *deck* membuka dan menutup palka pada setiap hari. Kejadian terjadi pada saat kru membuka palka 3 yaitu pecahnya *flexible hose* yang menyebabkan minyak yang berada di dalam *hose* tersebut menyembur keluar dan mengakibatkan tumpahan minyak di sekitar *main deck* sebelah kiri dekat dengan palka 3. Kejadian tersebut membuat proses pembersihan palka terhenti dan semua *crew deck* yang berada di lokasi kejadian harus segera membersihkan tumpahan minyak agar minyak tidak jatuh ke laut. Semua *crew* langsung menuju ke lokasi terjadinya tumpahan minyak setelah

Pada saat kejadian tersebut kapal sedang berada di daerah yang mempunyai suhu dingin. Kejadian tersebut terjadi di *Saint John Anchorage, Canada* yang memiliki suhu temperatur  $-5^{\circ}\text{C}$ . Kondisi suhu dingin berpengaruh terhadap kondisi pipa dan selang yang berada di *deck* kapal karena proses pembekuan yang dapat menyebabkan pecahnya pipa dan selang. Hal tersebut terjadi karena saat kondisi beku karena suhu cuaca kemudian mendapatkan tekanan minyak dari mesin *hydraulic motor* sehingga menyebabkan pecahnya *flexible hose* tersebut. Hal tersebut juga dijelaskan oleh seorang *ice navigator* pada saat kapal sedang melakukan navigasi di daerah suhu dingin. Dia menyebutkan bahwa kondisi cuaca yang dingin dapat menyebabkan pipa menjadi beku dan mudah pecah saat apalagi saat mendapat tekanan dari dalam.

Kapal MV Federal Oak *launching* pada tahun 2020 di *Tamano shipyard, Jepang* kapal yang baru berusia 2 tahun dihitung dari pertama *launching* sampai kejadian tersebut. Kondisi *flexible hose* yang rapuh karena belum pernah diganti menyebabkan gampang pecah. Selain itu, karena kurangnya mendapatkan perawatan terhadap *flexible hose* karena perawatan yang dilakukan hanya pada *connector flexible hose* yang menyambung pada pipa *hydraulic motor*. Bahan utama dari *flexible hose* yang terbuat dari karet sehingga tidak adanya kegiatan perawatan terhadap selang tersebut. Kejadian ini terjadi karena kondisi *flexible hose* yang sudah tua kemudian suhu cuaca yang dingin sehingga pada saat mendapatkan tekanan dari dalam pipa minyak *hydraulic motor* menyebabkan pecahnya *flexible hose* tersebut. Berdasarkan kejadian tersebut perusahaan dan *maker MITSUI E&S SHIPBUILDING CO., LTD* memberikan intruksi yang dituliskan pada laporan bulanan *safety meeting* bahwa *flexible hose* dicek setiap 1 tahun sekali dan pergantian *flexible hose* apabila diperlukan.

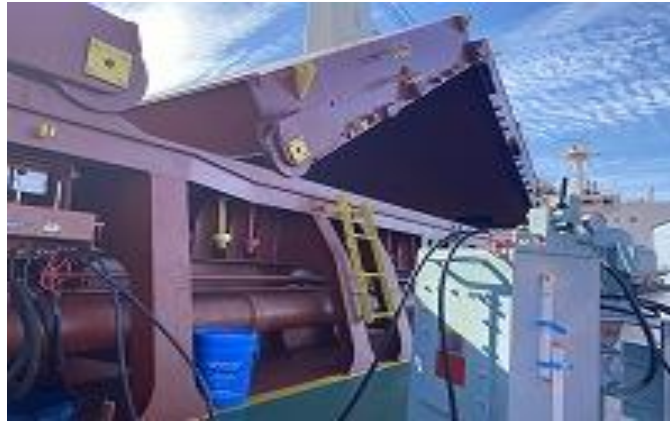
Saat setelah kejadian pecahnya *flexible hose* pada palka tiga, keesokan harinya dilakukan uji coba terhadap mesin *emergency hatch cover pump*. Mesin tersebut merupakan sebuah mesin *emergency* yang digunakan apabila palka tidak dapat melakukan operasi buka dan tutup. Kejadian tumpahan minyak yang disebabkan oleh meluapnya minyak pada mesin *emergency hatch cover pump* terjadi saat sedang mencoba menutup palka menggunakan mesin tersebut. Pada saat sedang menutup palka nomor tiga dengan *emergency hatch cover pump*,

mesin tersebut dalam keadaan mati. Hal tersebut dilakukan untuk mengetahui seberapa cepat jika menutup palka saat kondisi mesin mati dengan memanfaatkan sisa tekanan minyak yang ada di dalam selang penghubung dari mesin ke handle palka. Tidak adanya sirkulasi bahan bakar karena mesin dalam kondisi mati menyebabkan minyak yang ada didalam tangki bahan bakar langsung meluap keluar saat mendapatkan tekanan balik dari palka. Kurangnya pemahaman kepada seluruh kru terhadap penggunaan mesin *emergency hatch cover pump* menjadi penyebab terjadinya tumpahan minyak.

*Gambar 3. Emergency Hatch Cover Pump Test*

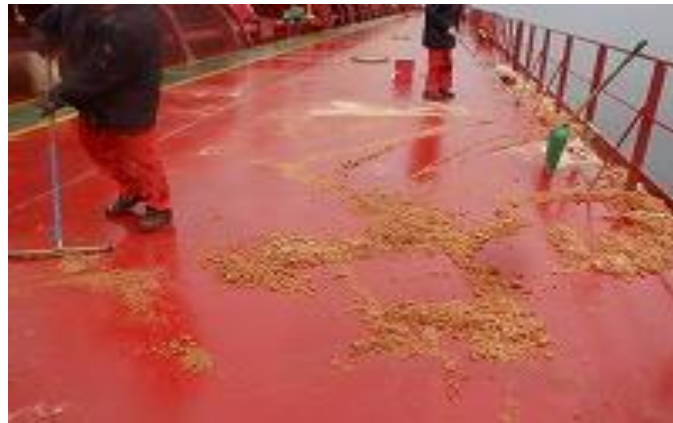
Tumpahan minyak yang terjadi di *deck* kapal sebelah kiri menyebabkan semua kru harus bekerja ekstra untuk segera mencegah supaya minyak tidak jatuh ke laut. Kegiatan pembersihan pada palka harus dihentikan karena adanya tumpahan minyak tersebut. Kru lebih fokus untuk menanggulangi kejadian tumpahan minyak di palka 3. Hal tersebut menyebabkan seluruh kru harus bekerja lebih dalam untuk mengatasi kejadian tersebut. Selain itu juga kondisi *flexible hose* yang pecah menyebabkan tetesan minyak yang menetes setiap waktu sehingga harus sering mengecek tempat yang digunakan sebagai wadah tetesan minyak agar tidak sampai penuh dan tumpah. Kejadian tersebut terjadi sebelum dilaksanakannya kegiatan *cargo hold inspection*, menyebabkan harus mengganti sementara *flexible hose* pada palka nomor tiga dengan *flexible hose* nomor satu agar palka tiga bisa dibuka dan dapat diperiksa pada saat *cargo hold inspection*.

*Gambar 4. Proses pembersihan tumpahan minyak*  
*Source : Dokumen kapal (2022)*
