MENGOPTIMALKAN PERAWATAN KOMPONEN-KOMPONEN PADA SISTEM KELISTRIKAN GUNA MENCEGAH TERJADINYA *LOW INSULATION* DI KAPAL SS. SURYA SATSUMA

ANALISA PENURUNAN KUALITAS AIR PADA PENGOPERASIAN KETEL UAP DI MV. NYK VEGA

Dwi Maryuana Restu^a, Abdi Seno^b dan Andy Wahyu Hermanto^c

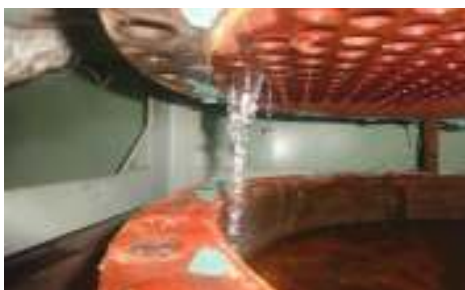
Bocornya pipa pada *evaporator* menyebabkan keluarnya air *evaporator* (air dari pendingin jaket mesin induk) ke dalam *evaporator* dan akibatnya proses penguapan air laut menjadi terganggu. Kebocoran pipa *evaporator* di MV. NYK Vega diketahui pada tanggal 27 Agustus 2016 dan baru dapat diatasi pada tanggal 29 Agustsus 2016.

Gambar Kebocoran pada Pipa *Evaporator* FWG

Dilakukan pemeriksaan untuk menentukan pipa mana yang bocor, dilakukan penambalan pipa yang bocor menggunakan *plug* dari tembaga, serta membuka dan menutup katup inlet dan outlet air pemanas *evaporator* secara perlahan untuk menghindari *thermal shock* yang dapat menyebabkan kebocoran pipa.

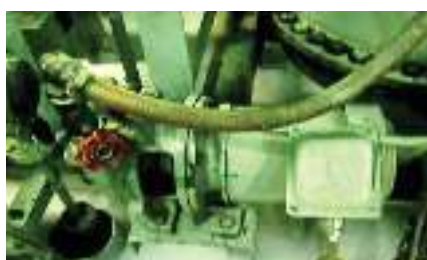
Pompa destilasi adalah pompa berjenis sentrifugal yang digunakan untuk menghisap air hasil proses destilasi yang terkumpul pada bagian kondensor FWG yang kemudian dipompa ke tangki air tawar atau tangki air minum. Rusaknya *mechanical seal* pada pompa menyebabkan air yang telah diproduksi pada kondensor tidak dapat dialirkan ke tangki air tawar. Kerusakan ini terjadi pada tanggal 2 September 2016. Sehingga suplai air destilasi di kapal tidak banyak tersedia.

Gambar Pompa Destilasi

- 2) Rusaknya *mechanical seal* pada pompa distillate, dilakukan penggantian *mechanical seal* pada pompa.
