## Analisis Penyebab Terjadinya Keretakan *Cylinder Liner Main Engine* di MV. Tanto Salam

## Analysis of the Causes of Main Engine Cylinder Liner Cracks in MV. Tanto Greetings

Ivan Nanda Pratama ◦ Didik Dwi Suharso ◦ Moh. Sapta H

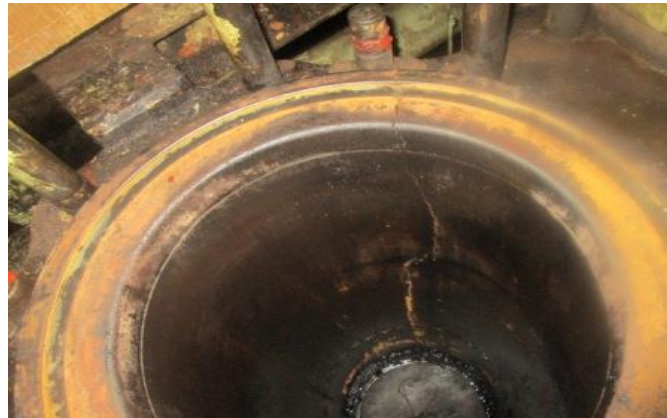
Gambar 1. Kondisi kondisi *cylinder line* retak  
Source: Dokumentasi pribadi (2022)

Setelah di analisa oleh masinis satu bahwa *cylinder* nomor dua mengalami masalah karena gas buang rendah, output air pendingin tinggi, dan suara yang berbeda maka aliran bahan bakar dan katup air tawar pendingin pada *cylinder* nomor dua ditutup. Dilakukan perbaikan dan dikerjakan masinis 1 dibantu oleh *crew engine* lainnya, saat melaksanakan perbaikan utamakan keselamatan kerja menggunakan pakaian kerja sesuai dengan prosedur yang sudah diterapkan. Berdasarkan temuan permasalahan tersebut, dapat dijabarkan permasalahan tersebut dalam diagram tulang ikan atau *fishbone diagram* seperti dibawah ini:

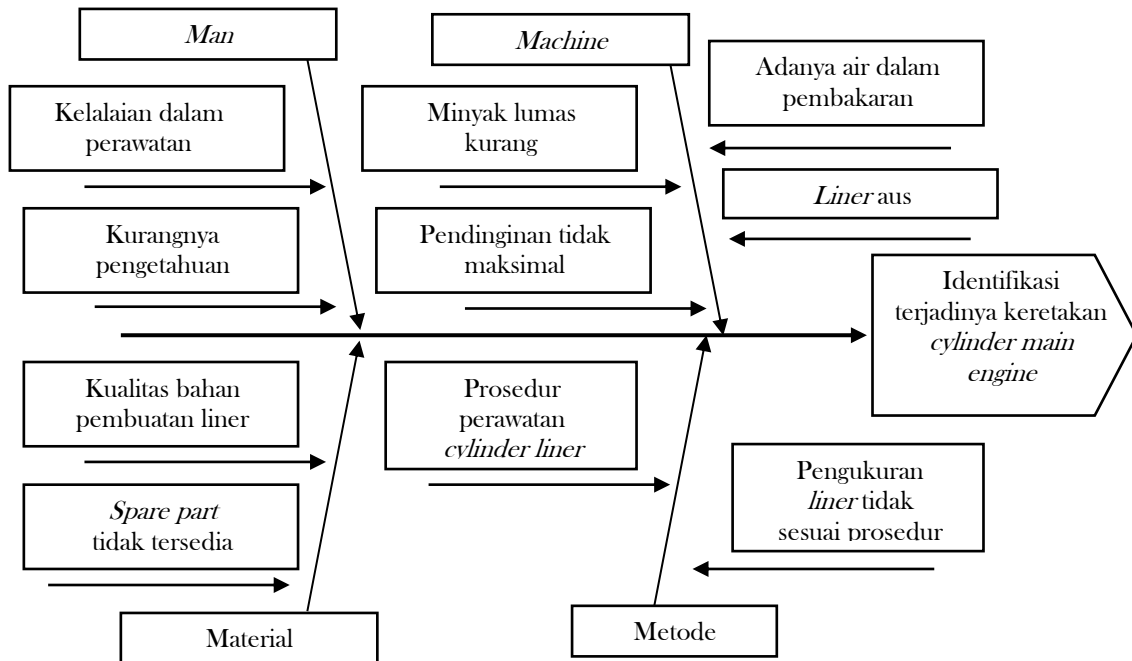
Gambar 2. Diagram tulang ikan (*fishbone diagram*)

Kurangnya pengetahuan terhadap pengoperasian dan perawatan *main engine* khususnya *cylinder liner* berpengaruh terhadap terjadinya keretakan pada *cylinder liner*, dalam pengoperasian *main engine* masinis kurang memperhatikan prosedur pengoperasian. Prosedur penjagaan terhadap temperature air pendingin *cylinder* kondisi *main engine* bekerja maupun dalam kondisi tidak bekerja harus menjaga air pendingin *cylinder liner* dalam temperature 60°C-80°C. Bila kondisi temperature air pendingin tidak dijaga dengan stabil maka menyebabkan perubahan suhu yang terlalu cepat pada *liner* ketika kondisi mesin beroperasi

Selama menjalani praktek laut penulis menemukan permasalahan yang terjadi pada sistem *main engine*, terjadinya keretakan pada *cylinder liner* dipengaruhi karena kurang maksimalnya system pendinginan pada *cylinder*, kurangnya minyak lumas pada pelumasan *cylinder*.

Faktor material disebabkan kualitas bahan pembuatan *cylinder liner* kurang baik, pembelian *spare part cylinder liner* tidak original berdampak terhadap kerusakan *cylinder liner* yang terlalu cepat. Penyediaan *spare part cylinder liner* tidak tersedia di atas kapal sebab harga yang terlalu mahal

Faktor metode meliputi tata cara perawatan, proses penanggulangan masalah, inspeksi yang dilakukan, Pengaplikasian rencana kerja (*Planned Maintenance System*) yang dilakukan di atas kapal. Kurangnya perawatan yang dilakukan terhadap *cylinder liner* menyebabkan kerusakan yang parah pada *cylinder liner*, melakukan pengukuran diameter bor *cylinder liner* perlu dilakukan untuk mengetahui keausan yang terjadi pada *cylinder liner*.

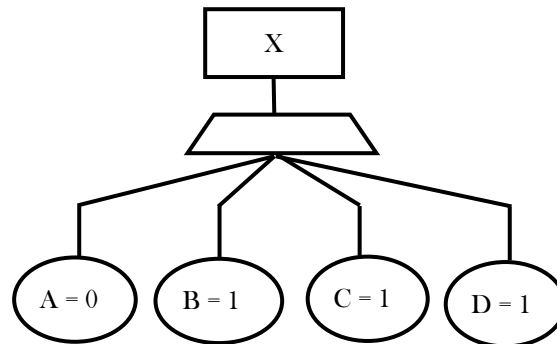
Gambar 3. Pohon kesalahan penyebab keretakan *cylinder liner main engine*  
Source: Dokumen penelitian (2022)

X : Terjadinya keretakan *cylinder liner main engine*

A : Kurangnya minyak pelumas *cylinder liner*.

Mempunyai nilai = 0

B : Sistem pendinginan *cylinder* tidak maksimal.

Memiliki nilai = 1

C : Terjadi keausan pada *cylinder liner*. Memiliki nilai = 1

D : Adanya air dalam ruang bakar. Memiliki nilai = 0

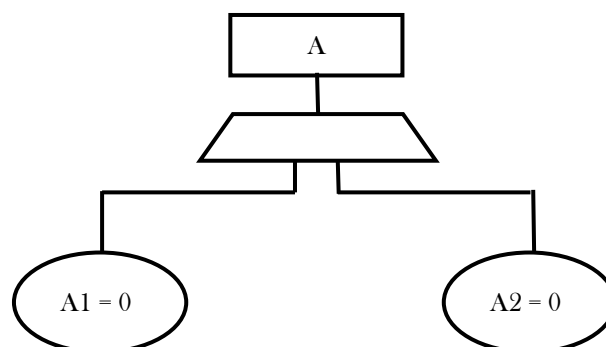
Gambar 4. Pohon kesalahan *top event* pertama  
Source: Dokumen penelitian (2022)

Penjabaran pohon kesalahan dari *top event* pertama adalah adanya air dalam ruang bakar. Hal tersebut bisa terjadi problem disebabkan karena kebocoran air pendingin pada *cylinder head*, dan kualitas bahan bakar yang banyak mengandung air. Namun pada kapal penulis tidak terjadi problem pada faktor masalah tersebut.

Hasil analisa kualitatif dari identifikasi keretakan pada *cylinder liner main engine* di MV. Tanto Salam dengan *top event* yaitu adanya air dalam ruang bakar main engine tidak ditemukan probel pada masalah ini, hal ini disebabkan oleh kondisi *o-ring* pada *cylinder head* masih kedap dan kondisi kualitas bahan tidak banyak mengandung air dan lumpur.

Pemilihan kualitas bahan *o-ring* harus dipastikan dengan kualitas yang original dari pabrikan untuk mencegah terjadinya kebocoran air pendingin *cylinder head*, melakukan penggantian *o-ring* yang baru setiap melakukan pembongkaran pada *cylinder head* harus diperhatikan oleh masinis di kapal, keelastisan *o-ring* semakin berkurang disebabkan terkena oleh panas air pendingin dan panas oleh *cylinder head* karena hasil pembakaran.

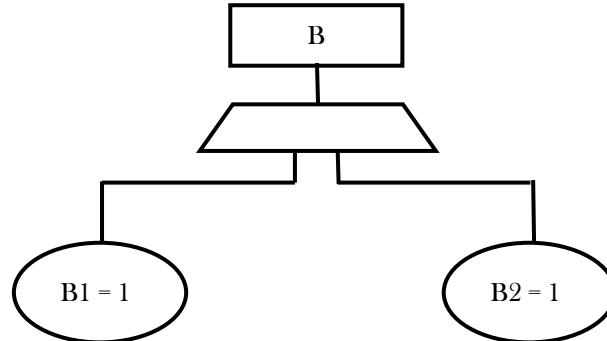
Gambar 5. Pohon kesalahan *top event* kedua  
Source: Dokumen penelitian (2022)

Penjabaran dari pohon kesalahan dari *top event* kedua yaitu pelumasan *cylinder* kurang maksimal. Hal ini terjadi karena tersumbatnya apparator *cylinder oil* serta pompa *cylinder oil* tidak bekerja dengan normal, problem tersebut terjadi di atas kapal penulis melaksanakan praktek laut di kapal MV. Tanto Salam selama 1 tahun, selama praktek peneliti melaksanakan pengamatan pada kerusakan-kerusakan yang terjadi diatas kapal MV. Tanto Salam. Hasil analisa dari identifikasi dengan *top event* yaitu pelumas *cylinder oil* kurang maksimal.

3. Upaya untuk mencegah terjadinya keretakan pada *cylinder liner*
    - a. Melakukan perawatan system pelumasan *cylinder liner*
      - 1) Melakukan pengecekan secara teratur pada apparator *cylinder oil* Karena posisi yang sulit terjangkau untuk melakukan pelepasan pada aparator *cylinder oil* sehingga masinis di kapal kurang memperhatikan perawatan terhadap apparator *cylinder oil*.

- 2) Melakukan pengecekan terhadap pompa *cylinder oil* Pompa *cylinder oil* berkerja sesuai sensor putaran *main engine* yang terdapat pada roda gila, bila ditemukan pompa *cylinder oil* tidak bekerja sesuai putaran *main engine* maka perlu dilakukan pengecekan terhadap system kelistrikan yang terdapat pada alfa lubricator *cylinder oil*. Pengecekan dapat dilakukan dengan membuka sensor kelistrikan yang terdapat pada roda gila, pastikan sensor dapat bekerja dengan baik

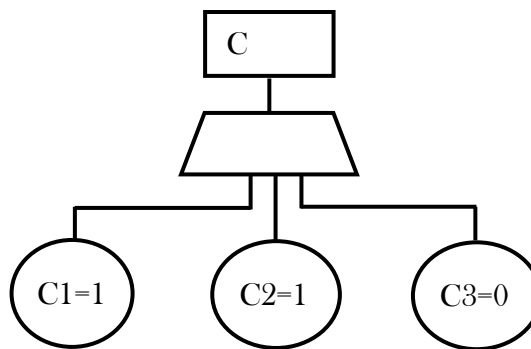
Gambar 6. Pohon kesalahan *top event* ketiga  
Source: Dokumen penelitian (2022)

Penjabaran dari pohon kesalahan *top event* ketiga yaitu menurunnya tekanan pompa. Hal ini disebabkan karena tekanan pompa pendingin air laut meurun dan kotornya *fresh water cooler main engine* karena kurangnya perawatan sehingga kotoran mengendap dan problem tersebut terjadi pada saat penulis melaksanakan praktek laut diatas kapal. Untuk mencegah kebocoran pada pendingin, maka saat melakukan pemasangan paking harus dalam kondisi yang baik, untuk menjamin tidak adanya kebocoran maka pada kedua permukaan sisi perapat di olesi dengan pasta. Hasil analisa kualitatif dari identifikasi keretakan pada *cylinder liner main engine* di MV. Tanto Salam dengan *top event* yaitu system pendingin *cylinder* kurang maksimal. Pada analisa tersebut ditemukan sebuah problem menyebabkan system pendinginan air tawar pada *cylinder liner* tidak bekerja secara maksimal sehingga menyebabkan temperature pada ruang bakar menjadi tinggi.

- b. Memaksimalkan *system* pendinginan pada *cylinder liner*
      - 1) Melakukan perawatan terhadap *fresh water cooler* Perawatan tersebut harus dilakukan ketika *cooler* kurang maksimal dalam mendinginkan air tawar, pendinginan yang optimal harus mampu menurunkan temperature hingga 8°C samapi 10°C setelah air melewati *cooler*.

- 2) Melakukan perawatan terhadap pompa air laut untuk menjaga tekanan pompa air laut tetep maksimal perlu dilakukan perawatan terhadap pompa air laut tekanan pompa air laut yang maksimal sesuai *instruction manual book* kapal yaitu 2.4 kg/cm<sup>2</sup>, bila diketahui tekanan pompa kurang maksimal dapat dilakukan pembongkaran pada pompa air laut tersebut untuk mengetahui permasalahan yang terjadi, perawatan dilakukan terhadap pengecekan pada bearing, shaft pompa dan impeller pompa sesuai jam kerja yang sudah tinggi

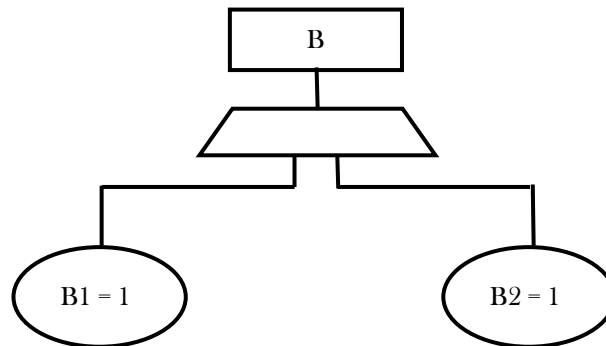
Gambar 7. Pohon kesalahan *top event* keempat  
Source: Dokumen penelitian (2022)

Gangguan selanjutnya yang menyebabkan korosi pada *cylinder liner main engine* yaitu jam kerja yang sudah tinggi dan pembakaran yang tidak sempurna. Hal tersebut bisa terjadi karena udara bilas pada ruang baka banyak mengandung kotoran dan scrap dari bekas gesekan ring piston dan *cylinder liner*. Masinis yang bertanggung jawab lalu mengecek *store* untuk melihat ketersediaan *cylinder liner* baru. Hasil analisa kualitatif dari identifikasi penyebab keretakan pada *cylinder liner main engine* di MV. Tanto Salam dengan *top event* yaitu terjadi korosi pada *cylinder liner main engine*, terjadi keausan karena ditemukan kondisi pengukuran *cylinder liner* yang sudah mengalami perubahan.

Upaya ini dilakukan dengan tujuan mengetahui tingkat keausan yang telah terjadi pada diameter *bor cylinder liner*, melakukan pengukuran secara berkala perlu dilakukan untuk mengetahui kerusakan dan keausan pada *cylinder*, untuk mengambil data pengukuran yang benar sesuai prosedur harus dilakukan oleh masinis supaya mengetahui ukuran yang benar, pengukuran diameter *cylinder liner* dilakukan dari pengukuran diameter bagian atas dimulai dari depan dan belakang *cylinder liner*, pengukuran bagian tengah dimulai dari bagian tengah dan belakang *cylinder liner* dan pengukuran diameter bagian bawah dari depan dan belakang *cylinder liner*. Bila kondisi *cylinder liner* hasil pengukuran telah melebihi toleransi yang terdapat pada *manual book* perlu dilakukan penggantian *cylinder liner* yang baru.

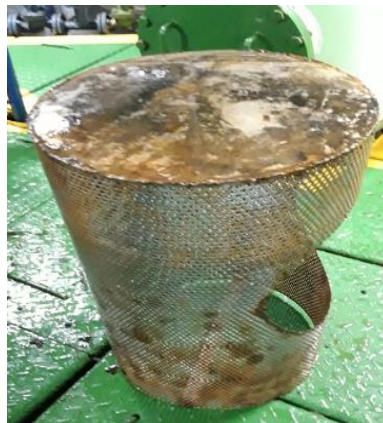
Figure 8. Pohon kesalahan *top event* keempat  
Source: Dokumen penelitian (2022)

Kotornya *filter sea chest* berdampak pada isapan pompa yang kurang maksimal hal ini disebabkan lubang *filter sea chest* sebagian tertutup sampah dan kerang kecil yang menempel pada *filter* sehingga pompa tidak dapat menghisap air dengan maksimal, kotoranya *filter sea chest* dari kerang dan sampah. Jika pendinginan tidak bekerja secara maksimal maka permasalahan yang dihadapi adalah alarm pendingin *jacket cooling* akan berbunyi. Hal ini disebabkan oleh proses pendinginan tidak maksimal sehingga *temperature* air pendingin akan naik hingga batas alarm, dalam kondisi ini *cylinder liner* tidak mendapatkan atau memperoleh proses pendinginan karena *temperature* pendingin semakin meningkat atau naik sehingga akan berdampak mengalami keretakan karena kondisi permukaan *cylinder* terlalu panas yang disebabkan dari proses atau langkah-langkah pembakaran dan gesekan dengan ring piston.
