Dampak Kebocoran Pipa Hidrolik pada MV. Megah Pacific

Impact of Hydraulic Pipe Leaks on MV. Megah Pacific

Abstract: MV. Megah Pacific is a Cargo Container ship. This ship carries container cargo from the port of Surabaya to the Port of Waingapu. This ship supplies basic material needs and carries other necessities. Container ships have various cargoes such as eggs, soap, rice and other heavy equipment which will be unloaded and loaded from the port of Surabaya to the port of Waingapu. For smooth loading and unloading of container ships, mobile harbor cranes are needed at the port of Surabaya. A crawler crane located at Waingapu port and assisted with a hydraulic pump in carrying out opening and closing hatches, shifting, anchoring. Background to the problems that occurred at Mv. Megah Pacific is a hydraulic pipe leak. In this case, the researcher aims to review the causal factors of the impact of a hydraulic pipe leak in terms of the loading and unloading, shifting and anchoring processes so that they run smoothly. This research aims to identify the causes of hydraulic pipe leaks, to find out the role of hydraulic pump aids and hydraulic pipes as supporting tools for the smooth p

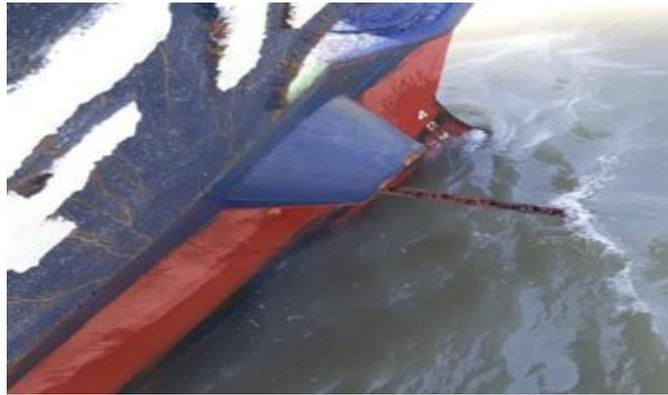
Gambar 1. Proses lego jangkar
Sumber : Dokumentasi foto pribadi.

Dalam proses lego jangkar apabila pompa hidrolik mengalami kebocoran maka pompa hidrolik tidak bisa berkerja sehingga proses lego jangkar tidak bisa dilaksanakan, apa bila terpaksa dalam keadaan darurat harus lego jangkar maka proses penaikan jangkar tidak bisa dilakukan dikarenakan pompa hidolik tidak bisa berkerja diakibatkan mengalami kebocoran pipa hidrolik.

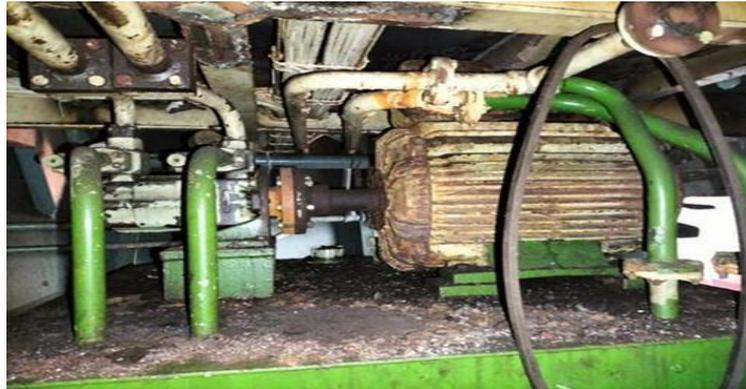
Gambar 2. Pompa hidrolik
Sumber : Dokumentasi foto pribadi

Foto pompa hidrolik dalam keadaan tidak berfungsi dikarenakan mengalami kebocoran pipa hidrolik serta pada setiap sambungan pipa hidrolik tidak kedap udara sehingga pompa hidrolik mengalami kebocoran.

- b. Apabila pipa hidrolik mengalami kebocoran maka segera matikan power windlass maka pompa hidrolik akan mati dan segera diperbaiki pipa hidrolik yang sedang mengalami kebocoran, apabila memungkinkan untuk ditambal maka dilaksanakan penambalan dengan cara menutupnya dengan epoxy A dan epoxy B dan apabila tidak mungkin ditambal serta kondisi pipa hidrolik sudah tipis akibat korosi maka harus dilakukan pergantian pipa hidrolik sehingga pipa hidrolik bekerja optimal tidak mengalami kebocoran pipa hidrolik.
- c. Memeriksa bagian pompa hidrolik serta pipa hidrolik akan terjadinya korosi dan mengawasi secara langsung Crew akan pelaksanaan perawatan pipa hidrolik agar terawat dan tidak terjadinya korosi, pemeriksaan tersebut bermaksud untuk menghindari kesalahan dalam pelaksanaan perawatan pipa hidrolik dan Crew menjalankan sesuai perintah perwira.

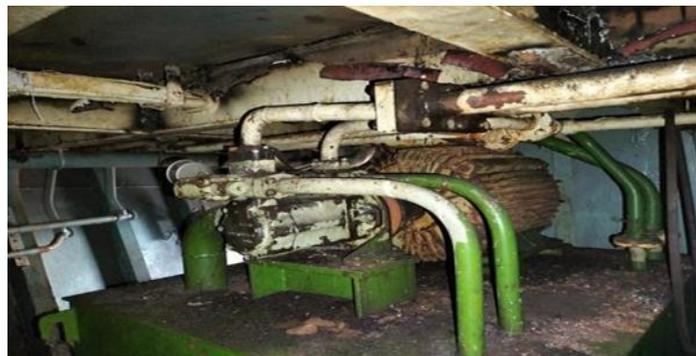
Gambar 3. Sambungan pipa hidrolik
Sumber : Dokumentasi foto pribadi.

Pada sambungan pipa hidrolik terdapat pengelasan dikarenakan pada sambungan pipa hidrolik mengalami korosi terutama pada bagian pipa hidrolik atas.

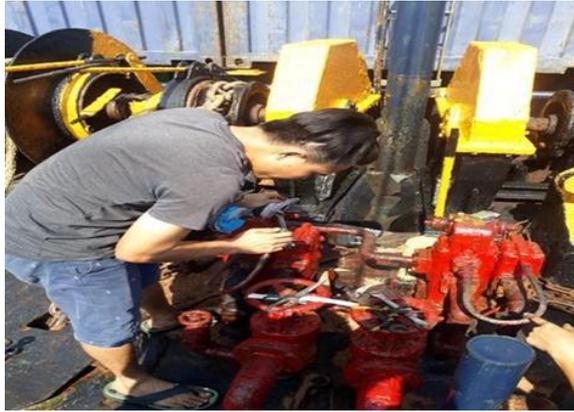
Gambar 4. Selang hidrolik
Sumber : Dokumentasi foto pribadi.

Pada bagian selang yang menyalurkan minyak hidrolik pada tuas pompa hidrolik mengalami kebocoran, sehingga pada saat pompa hidrolik berkerja dan bertekanan mendorong minyak yang memompa menuju keatas bertekanan tinggi sehingga selang tidak bisa menahan tekanan, yang terjadi selang tersebut lepas dari kedudukannya.

Gambar 4 dan gambar 5 di atas menunjukkan sedang dilaksanakannya perbaikan pada selang pompa hidrolik, oleh kru kapal. Pada sisi sambungan yang akan dimasukan ujung selang pompa hidrolik diberi epoxy a dan epoxy b untuk menutupi celah besi yang mengalami korosi, Langkah tersebut digunakan hanya sementara saja dimana pipa-pipa maupun komponen yang mengalami korosi harus segera diganti. Pipa hidrolik dan pompa hidrolik digunakan untuk proses bongkar muat, shifting dan lego jangkar yang terkait dengan proses kerja pompa hidrolik dan pipa hidrolik yang mengantarkan oil menuju ke pompa hidrolik supaya pompa hidrolik bisa berkerja dengan baik. kondisi dari pipa hidrolik dan selang pompa hidrolik tersebut sudah tidak layak untuk melanjutkan proses bongkar muatan dikarenakan sebelumnya pada saat bongkar muat pipa hidrolik dan selang pompa hidrolik mengalami kebocoran sehingga pompa hidrolik tidak mengeluarkan tenaga dan tidak bisa melaksanakan proses bongkar muat.

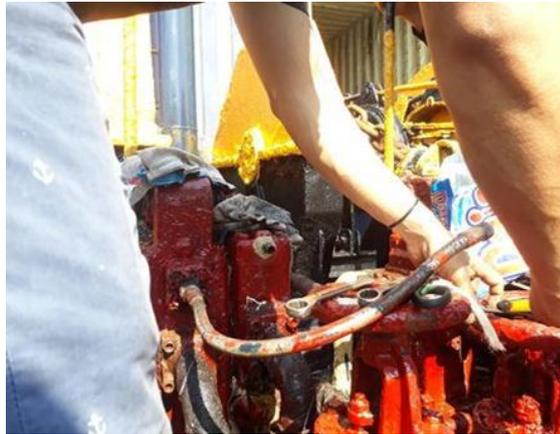
Gambar 5. Perbaikan selang pompa hidrolik
Sumber : Dokumentasi foto pribadi.
