Optimalisasi Perawatan Alat Pemadam Kebakaran *Fire Hydrant* di Atas Kapal MV. Lumoso Pratama

Optimizing The Maintenance of Fire Hydrant Fire Extinguisher on MV. Lumoso Pratama

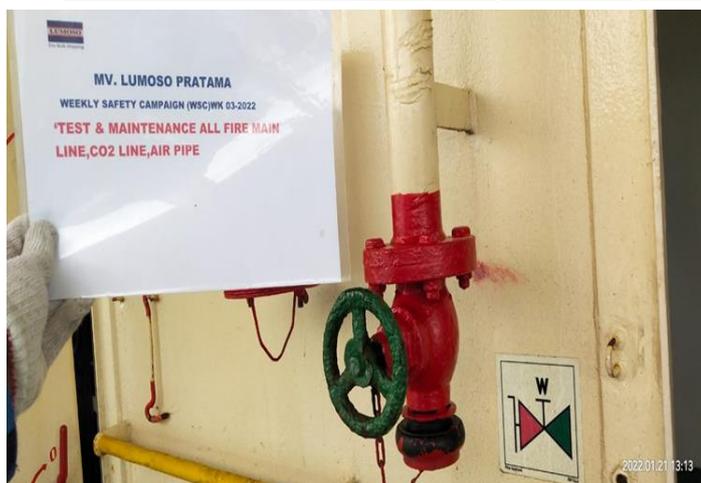
Perawatan dan pengecekan dilaksanakan sudah sesuai dengan rencana perawatan yang berlaku di artas kapal yang dilaksanakan 1 bulan sekali. Tetapi masih terdapat beberapa permasalahan, yaitu masih banyak didapati kerusakan pada komponen *fire hydrant*. Sehingga perawatan dan pengecekan *fire hydrant* yang dilakukan kurang optimal. Hal ini disebabkan oleh kurangnya perawatan dan pengecekan yang dilakukan serta penggunaan *fire hydrant* untuk proses cleaning deck, yang dilakukan setelah selesai proses bongkar muat. Maka dari itu kru kapal harus melakukan perawatan secara lebih rutin.

Gambar 1 Perawatan Dan Pengecekan *Fire Hydrant*
Sumber: Dokumentasi Pribadi

Perawatan dan pengecekan harus dilakukan dengan sebaik mungkin. Pelaksanaan perawatan dan pengecekan dilakukan secara mingguan dan bulanan. Hal ini untuk memastikan *fire hydrant* dapat beroperasi dengan baik. Perawatan *fire hydrant* harus dilakukan sesuai dengan rencana perawatan yang dilakukan setiap minggu, bulan, dan tahun. Serta perlu melakukan penggantian terhadap komponen *hydrant* yang sudah tidak layak pakai. kru kapal harus mengerti tentang prosedur perawatan *fire hydrant*. Agar saat bekerja tidak terjadi kesalahan dan perawatan *fire hydrant* berjalan lancar.

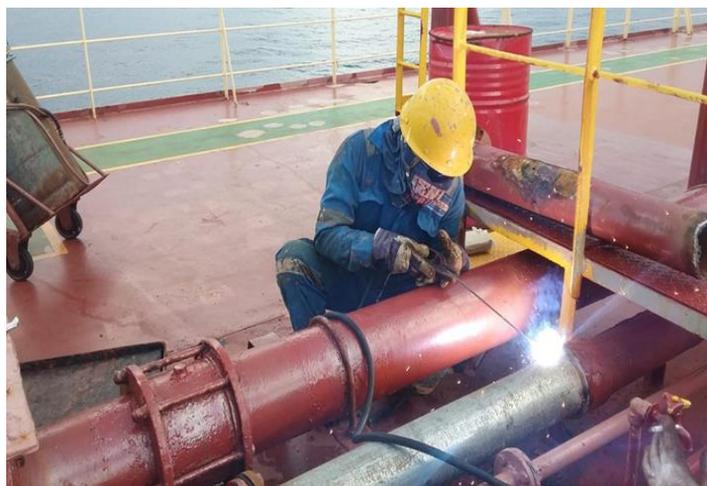
peneliti menemukan kerusakan pada komponen fire hydrant yang disebabkan oleh tidak dilakukannya perawatan dan pengecekan secara rutin. Dampaknya pipa *fire hydrant* berkarat sehingga mengalami kebocoran, serta kerasnya *valve hydrant*, dan rusaknya *nozzle*. Hal ini terjadi karena *fire hydrant* sering digunakan untuk proses *cleaning deck* akan tetapi tidak diimbangi dengan perawatan dan pengecekan secara rutin. *Cleaning deck* dilakukan ketika kondisi proses bongkar muat sudah selesai dan berada dalam perjalanan.

Kebocoran pipa dikarenakan perawatan yang tidak rutin dan terkendalanya perawatan yang disebabkan oleh kurang pemahannya *crew* akan cara pelaksanaan perawatan *fire hydrant*. Proses *cleaning deck* yang dilakukan di atas kapal MV. Lumoso Pratama menggunakan *hydrant*. *Cleaning deck* dilakukan setiap bongkar muat selesai dan pada saat kapal sedang dalam perjalanan. Tentu seperti yang telah kita ketahui proses *cleaning deck* tersebut menggunakan media air laut. Sedangkan pembilasan dengan air tawar tidak dilakukan. Karena kurangnya perawatan, sehingga berdampak pada kebocoran *pipa hydrant* yang dikarenakan oleh karat. Selain itu *deck* kapal juga berkarat. Pelaksanaan perawatan *fire hydrant* sangat dibutuhkan keterampilan dan pengalaman agar perawatan bisa berjalan dengan maksimal. Tetapi kenyataan masih terdapat *crew* kapal yang belum sepenuhnya paham tentang cara pelaksanaan perawatan *fire hydrant*. Pelatihan perawatan *fire hydrant* dan *drill* di atas kapal sangatlah penting dilakukan. Sebab ketika mengalami situasi darurat, semua kru harus paham betul terhadap tindakan yang akan dilakukan. Rusaknya komponen *fire hydrant* karena kurangnya perawatan dan pengecekan serta jam kerja Mualim III. Dengan banyaknya jumlah *hydrant* yang ada di atas kapal MV. Lumoso Pratama, diperlukan waktu perawatan Sedangkan waktu kerja Mualim III yang bertanggung jawab terhadap perawatan *fire hydrant* hanya 2 jam, mulai dari pukul 13.00-15.00. Hal tersebut dikarenakan waktu jaga di anjungan yang dimulai pukul 08.00-12.00. Waktu kerja harian tersebut dinilai kurang maksimal untuk melaksanakan perawatan *fire hydrant* yang jumlahnya banyak. Sehingga berdampak pada beberapa komponen *fire hydrant* yang tidak terawat dan mengalami kerusakan seperti pipa bocor, kerasnya *valve hydrant*, dan rusaknya *nozzle*. Sedangkan agar perawatan tersebut optimal, diperlukan waktu perawatan yang cukup.

Gambar 2 Penggantian Pipa Yang Bocor
Sumber: Dokumentasi Pribadi
