Evaluasi Putusnya *Mooring Wire* di Kapal MT. Luna Erawan Pada Saat Sandar Di *Jetty 1 Cilacap*

How to Handle the *Mooring Wire Breaks* on MT Ships. Luna Erawan while docking at *Jetty 1 Cilacap*

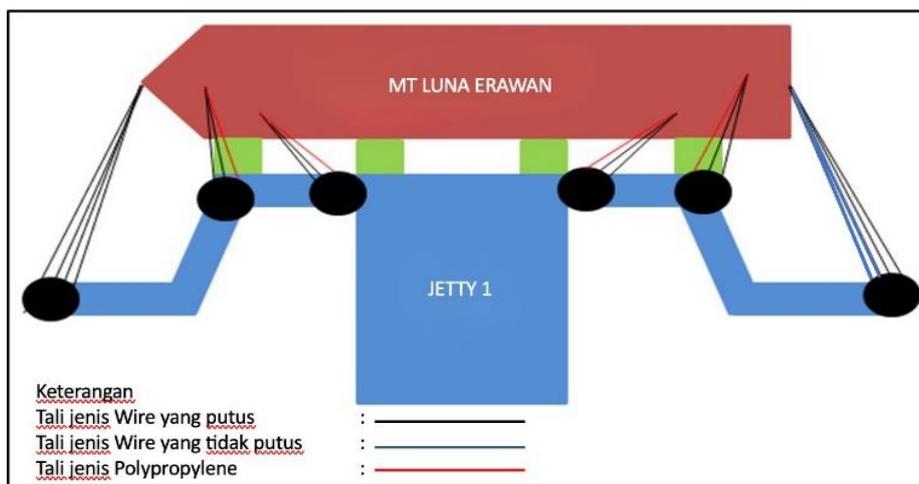
Gambar 1. Ilustrasi kapal MT. Luna Erawan sandar di *jetty* 1, Cilacap
Source : Dokumen pribadi, 2022

di bagian *breast line* dan *spring line* masing-masing 1 tali depan dan belakang. Hal ini sesuai dengan yang diungkapkan oleh *Chief Officer* MT Luna Erawan yang menyatakan bahwa kapal sedang sandar kiri dengan pola tambat 4-2-2 dengan 2 tali tambahan sebagaimana terlihat pada gambar 1.
