Identifikasi Kerja Hydraulic Jack Yang Tidak Normal Di MV. HI 02

Identify of The Abnormal Hydraulic Jack Performance on MV. HI 02

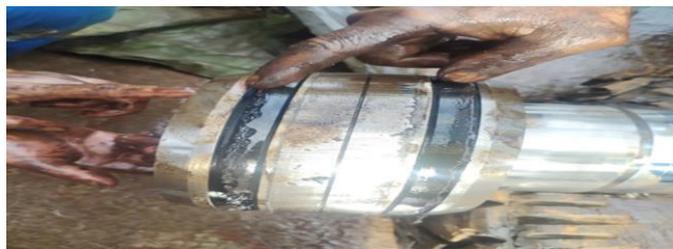
1. Kerusakan *O-ring piston hydraulic jack*

Gambar 1 Kerusakan *O-Ring Piston Hydraulic Jack*
Sumber: Dokumen pribadi

O-ring pada *piston cylinder hydraulic* merupakan komponen utama yang sangat penting, hal ini disimpulkan peneliti karena sering ditemuinya kerusakan *O-ring* yang menjadi penyebab utama macetnya *piston* di dalam *cylinder hydraulic*.

Penyebab dari kerja *hydraulic jack* yang tidak normal adalah penggunaan perawatan yang tidak sesuai dengan prosedur perawatan berkala (PMS), yang mengakibatkan kerusakan pada *O-ring piston* yang tidak mampu menahan tekanan fluida, kebocoran pada pipa sistem *hydraulic*, dan terjadinya karat pada bagian pipa sistem *hydraulic*. Dampak dari kerja *hydraulic jack* yang tidak normal meliputi risiko keselamatan awak kapal, kerugian ekonomi, dan ketidaklayakan kapal. Upaya yang dapat dilakukan terkait dengan ketidaknormalan *hydraulic jack hatch cover* mencakup langkah-langkah seperti pembersihan dan penggantian filter untuk mencegah penetrasi kotoran yang dapat merusak *O-ring piston hydraulic*. Demi mencegah kebocoran pada pipa, disarankan jika membersihkan dengan air laut sebaiknya setelah itu membilasnya menggunakan air tawar agar mengurangi risiko korosi pada sistem pipa *hydraulic*

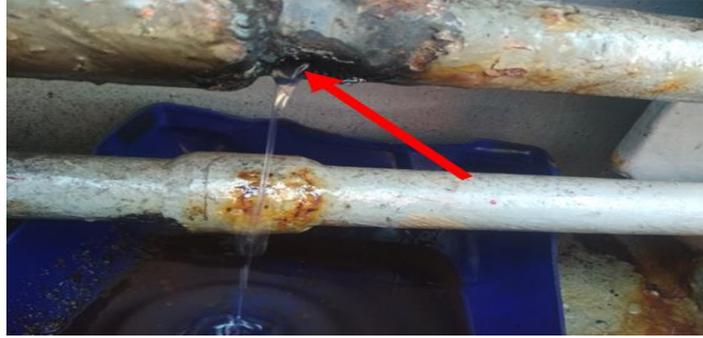
2. Kebocoran pipa *hydraulic jack hatch cover*

Gambar 2 Kebocoran Pipa *Hydraulic Jack Hatch Cover*
Sumber: Dokumen Pribadi.

Pipa *hydraulic* adalah perangkat penting pada sistem *hydraulic* yang berfungsi sebagai penyalur fluida dari tanki menuju *cylinder hydraulic*.

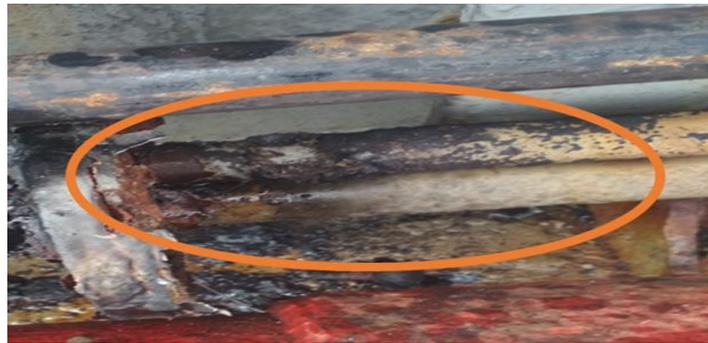
3. Pipa *hydraulic* yang berkarat

Gambar 3 Pipa *Hydraulic* Berkarat
Sumber: Dokumen Pribadi

Dalam temuan ini peneliti mendapati pipa *hydraulic* yang berkarat yang di beberapa tempat timbul dari faktor alam dan lingkungan, berkaratnya pipa *hydraulic jack hatch cover* merupakan salah satu penyebab kebocoran dari pipa sistem *hydraulic* yang menyebabkan *hatch cover* tidak bisa terbuka atau tertutup.

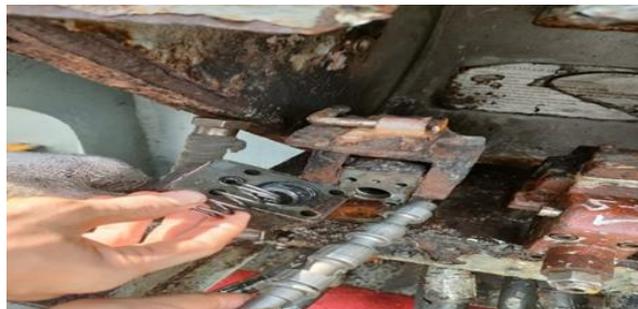
4. Kerusakan *O-ring handle hydraulic jack hatch cover*

Gambar 4 Kerusakan *O-Ring Handle Hydraulic Jack Hatch Cover*
Sumber: Dokumen Pribadi

O-ring pada *handle hydraulic jack hatch cover* dapat mengalami beberapa kerusakan, termasuk keausan, sobek atau deformasi akibat paparan panas atau bahan kimia. Hal ini dapat menyebabkan kebocoran minyak hidrolik, menurunkan efisiensi operasional, dan memerlukan penggantian *O-ring* yang rusak untuk menjaga kinerja sistem, periksa secara berkala, hindari penggunaan bahan kimia yang merusak, penting untuk memeriksa dan mengganti *O-ring* yang rusak untuk memastikan fungsi yang optimal.
