Strategi Pemeliharaan dan Pencegahan *Overhat* pada Pompa *Cargo Compressor* di atas Kapal dalam Kegiatan Bongkar Muatan Semen Curah di Pelabuhan (Studi Kasus pada Kapal MV. Royal Peace)

Abstrak: MV. Royal Peace adalah kapal khusus yang digunakan untuk mengangkut muatan semen curah dengan menggunakan alat bongkar cargo compressor. Pada saat bongkar muatan di pelabuhan PT Semen Indonesia Group Banjarmasin mengalami kendala *overheat* pada cargo compressor, suhu mencapai 73°C dari kondisi normal 65°C dan segera dihentikan. Hal tersebut mengakibatkan terganggunya operasional kapal. Penelitian ini bertujuan untuk mengetahui faktor-faktor penyebab naiknya suhu cargo compressor, dampak yang diakibatkan, serta upaya yang harus dilakukan, menggunakan metode kualitatif dan studi kasus. Dengan data hasil dari observasi, wawancara, studi pustaka, dan dokumentasi, diperoleh data berupa suhu, tekanan, log book, manual book dan diolah dengan teknik triangulasi. Data tersebut di analisis menggunakan Miles and Huberman. Berdasarkan hasil penelitian yang telah dilakukan, terjadinya kebocoran pada casing cargo compressor menyebabkan air laut masuk ke dalam mesin dan akhirnya screw yang seharusnya b

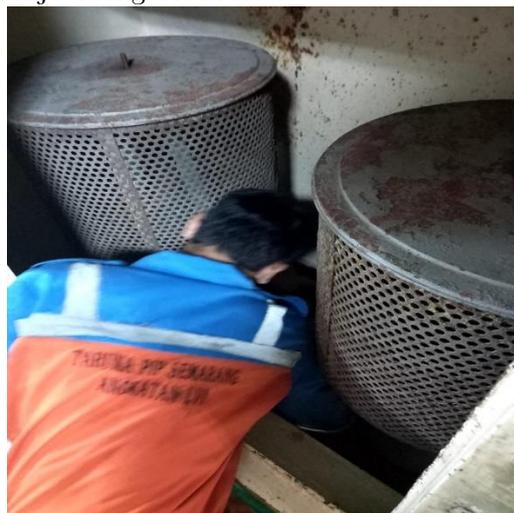
Dari hasil wawancara dengan narasumber Masinis 1, mandor dan *electrician*, penyebab terjadinya *overheat* pada *cargo compressor* disebabkan kondisi filter udara hisap yang kotor. Filter yang tercemar oleh debu, kotoran, dan partikel lainnya menciptakan hambatan dalam aliran udara yang masuk ke mesin, menyebabkan gangguan dalam kinerja dan kemungkinan kerusakan pada *cargo compressor*. Penumpukan partikel kotoran juga dapat menyebabkan terhambatnya aliran udara yang lancar, meningkatkan risiko kerusakan dan disfungsi mesin. Proses penekanan udara menjadi tidak efisien, menciptakan beban kerja berlebihan pada mesin dan memicu peningkatan suhu secara keseluruhan. Menurunnya tekanan minyak lumas dapat menyebabkan masalah serius, termasuk *overheating*. Ketika pelumasan tidak mencukupi, gesekan antar komponen pada *cargo compressor* dapat meningkat. Gesekan yang meningkat ini akan menghasilkan panas yang berlebihan, yang pada akhirnya dapat menyebabkan *overheating* atau peningkatan suhu mesin secara keseluruhan. Dalam *blow tank*, terdapat sebuah *nozzle* yang berfungsi sebagai saluran keluar yang memungkinkan angin untuk mendorong semen. Apabila *nozzle* mengalami masalah, maka tekanan angin yang seharusnya kuat tidak akan dapat mencapai tingkat maksimalnya. Ketika tekanan angin tidak optimal, sistem pada *blow tank* akan mengalami kebuntuan atau hambatan yang mengakibatkan angin balik dan memicu terjadinya *overheating*. Kurangnya familiarisasi merupakan salah satu penyebab terjadinya *overheating*. Kurangnya familiarisasi menyebabkan kurang fahamnya *crew* kapal terhadap peralatan yang ada di atas kapal termasuk *cargo compressor*. Apabila *crew* kurang mendapat familiarisasi, maka perawatan mesin juga menjadi kurang maksimal. Ditemukan juga foto-foto dokumentasi mengenai permasalahan yang ada pada *cargo compressor*. Seperti parameter suhu dan tekanan yang tersambung dengan *cargo compressor* yang menunjukkan perubahan yang signifikan. Pemantauan parameter dilakukan agar *crew* kapal tau berapa suhu dan tekanan yang dihasilkan oleh *cargo compressor*.

Gambar 1. Proses Pembersihan Filter Udara Hisap

Cleaning pada filter udara hisap dengan membersihkan atau mengganti filter udara secara teratur mencegah penumpukan debu, kotoran, dan partikel berbahaya. Jika filter masih baik, membersihkannya dengan angin adalah pilihan tepat. Namun, jika rusak, penggantian dengan suku cadang yang tepat diperlukan. Filter udara hisap melindungi *cargo compressor* dari partikel berbahaya, dan menjaga filter bersih secara proaktif sangat penting. Sebelum terjadi *overheat*, pembersihan filter udara hisap tidak dilakukan dengan teratur. Namun, setelah terjadi *overheat* pada *cargo compressor*, proses pembersihan filter dilakukan setelah 3 kali kapal melakukan bongkar muat untuk efektivitas maksimal. Penumpukan debu dan partikel jika tidak dijaga dengan baik dapat merusak *cargo compressor*. Penumpukan ini dapat menyumbat saluran udara, menghambat aliran udara yang diperlukan untuk pendinginan dan operasi yang efisien. Membersihkan filter secara teratur mengoptimalkan kinerja dan mengurangi risiko *overheat*. *Overheat* dapat menyebabkan kerusakan serius pada mesin dan komponen lainnya, sehingga perawatan filter udara menjadi langkah krusial.

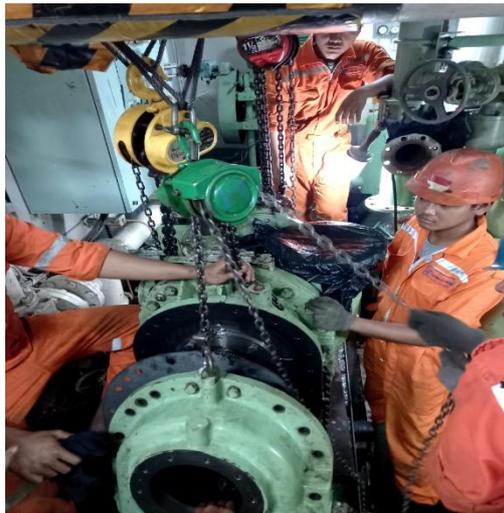
Gambar 2. *General overhaul* pada *cargo compressor*

Melakukan perawatan pada sistem pelumasan dengan pemilihan jenis pelumas yang tepat. Pelumas yang baik harus memiliki viskositas yang sesuai dengan kondisi operasional, kemampuan melumasi pada suhu tinggi, dan tahan terhadap tekanan tinggi. Pemilihan pelumas juga harus mempertimbangkan kondisi lingkungan di

mana *cargo compressor* beroperasi. Pemantauan tingkat pelumas secara teratur juga penting dalam perawatan sistem pelumasan. Tingkat pelumas yang tepat harus selalu dipertahankan untuk mencegah keausan berlebihan dan *overheating*. Pemantauan ini dapat dilakukan sebagai bagian dari rutinitas perawatan preventif. Melakukan *general overhaul* sesuai *running hours* dengan pembersihan melibatkan inspeksi teliti, identifikasi kerak, dan penggunaan alat serta solusi pembersih khusus tanpa merusak struktur *screw*. *Screw cargo compressor* memiliki dua *screw* yang berputar, dan kerak yang menumpuk dapat menghambat gerakan mereka, menyebabkan masalah seperti macetnya *screw* atau *overheating* pada *cargo compressor*. Pembersihan kerak menjadi sangat penting karena kerak dapat menghambat pergerakan *screw*, menyebabkan gesekan berlebihan, dan meningkatkan suhu, yang dapat merusak komponen mesin dan mengurangi masa pakai *cargo compressor*.
